## TEHNIČNO POROČILO

### za stabilizacijo hiše in sanacijo plazu pod stanovanjsko hišo Zagorje 54

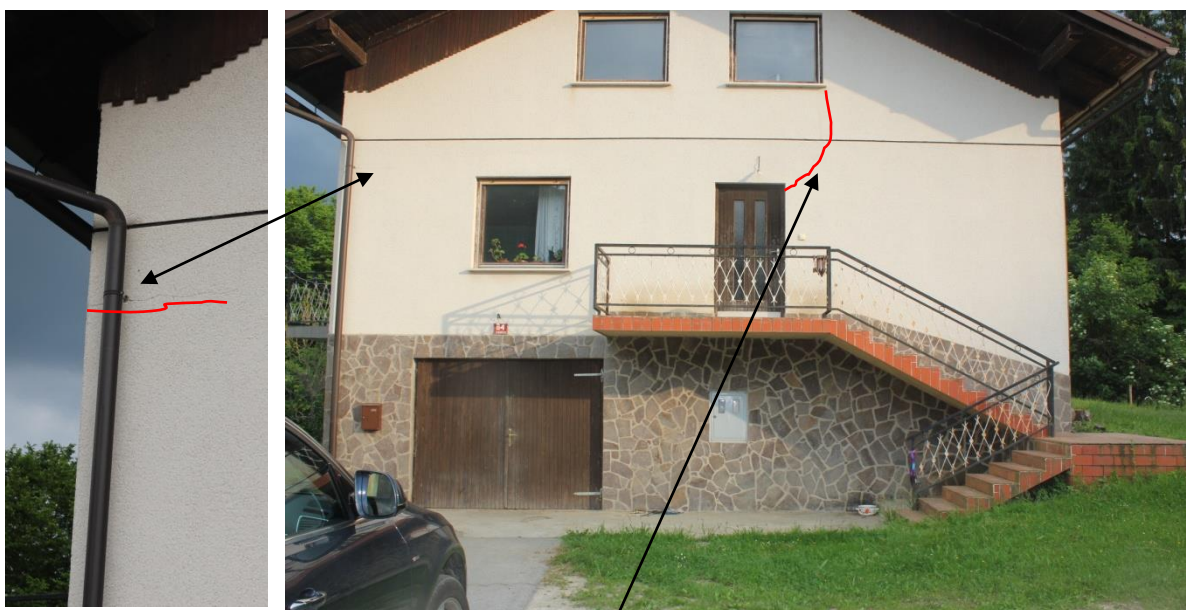
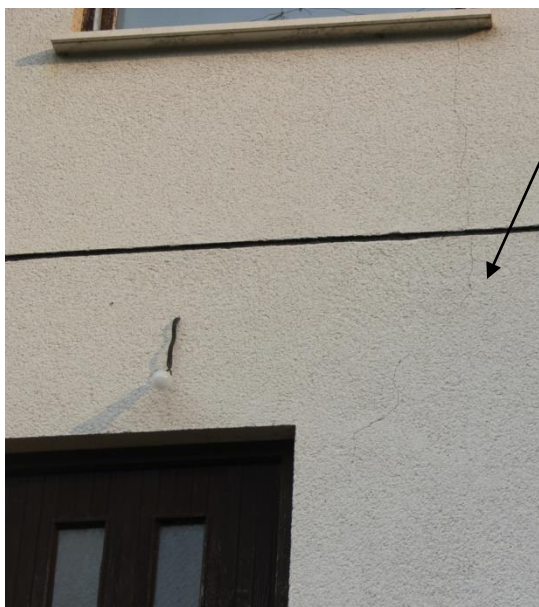
*Pogled na poškodbe na SZ strani objekta*

- da se na treh straneh objekta izvedejo AB vodnjaki, preko njih pa AB greda, katera se strižno spoji z mozniki v temelj,
- izkop za vodnjake se izvaja ročno, razbijanje samic peščenega laporja se bo izvajalo z ročnimi pnevmatskimi kladivi,
- najprej se izvede srednji vodnjak, s katerega se bo lahko lokalno podprl temelj objekta pred izvedbo grede,

Stanovanjski objekt se pod jame z 6 vodnjaki fi 120cm, za njihovo stabilnost in varnost v fazi izkopa se uporabijo betonske cevi fi 120cm, (spodnjih 2m se izkoplje brez zacevitve, in se intaktno zabetonira v nosilna tla kompaktnega peščenjaka), katere se po vložitvi armature zabetonirajo v betonu C 25/30 do vrha vodnjaka na koto cca 40cm pod koto obstoječe talne plošče.

Izvede se odkop temeljev objekta po obodu, vgradijo se pasivna sidra, bočna stran talne plošče se visokotlačno opere in ob betonira z gredo 80/120cm v betonu C 30/37.

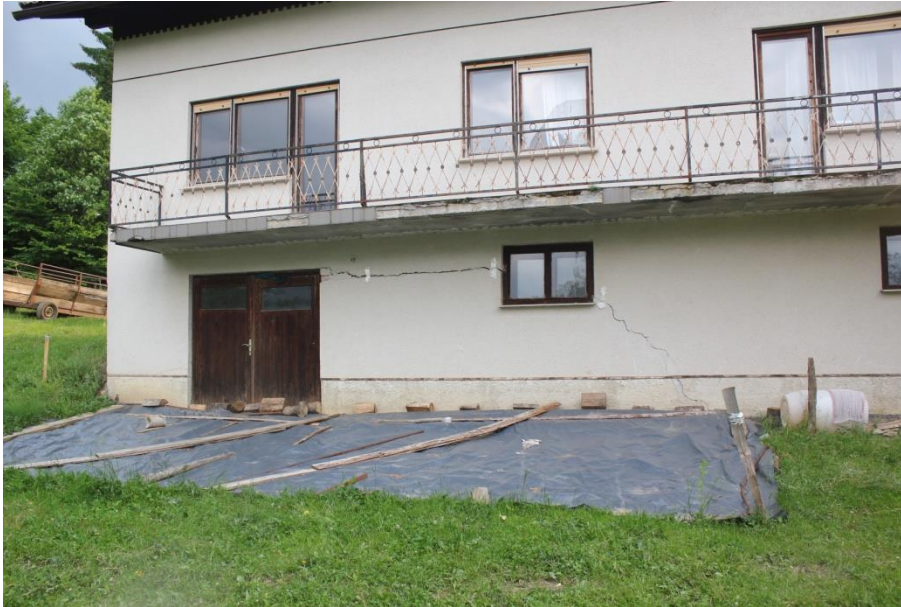
Ob močnem deževju leta 2101 je prišlo do sprožitve plazu v območju pod hišo Zagorje 54, kjer se je teren posedel na JV in posledično posedel objekt, kateri se na polovici objekta lomi.

*Pogled na močno poškodbo na JV strani objekta. Velikost razpoke do 15mm.*

Na objektu so vidne močne poškodbe na vseh treh straneh objekta

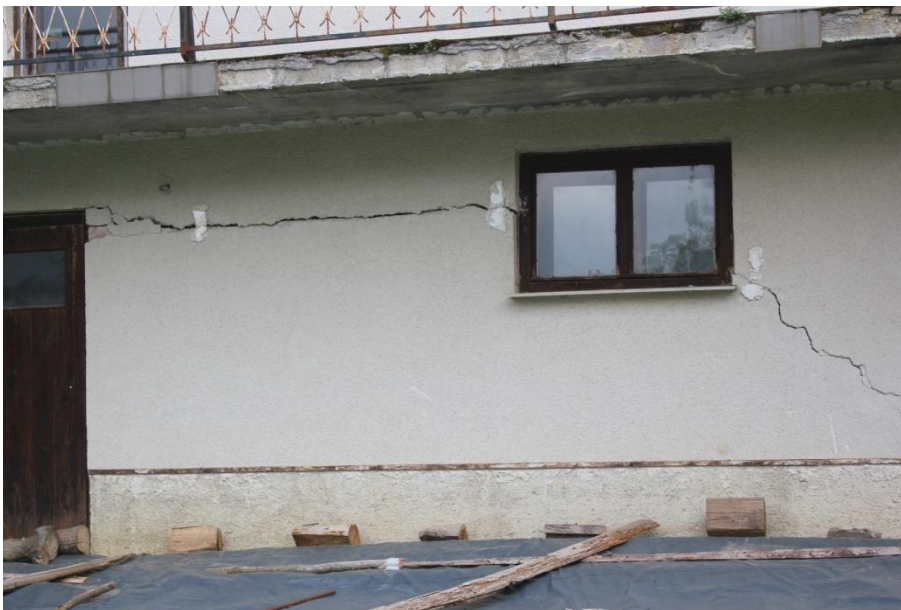
Vidno je da se temelj in stena posedata.
